SOLUÇÕES CONSTRUTIVAS PARA ESTABILIZAÇÃO DE BARRAGENS DE
REJEITOS ALTEADAS A MONTANTE: UM ESTUDO DE CASO DE BRUMADINHO

Trabalho apresentado como requisito parcial à
obtenção do título de Engenheira Civil, Curso de
Engenharia Civil, Setor de Tecnologia,
Universidade Federal do Paraná.

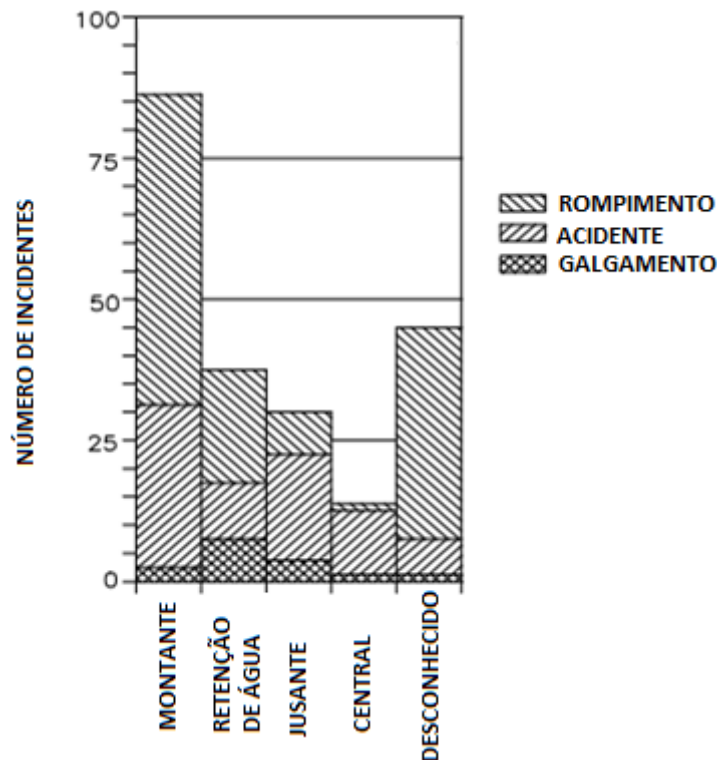
FIGURA 2 - NÚMERO DE INCIDENTES EM RELAÇÃO AO TIPO DE BARRAGEM ANALISADA

Ainda na Figura 2, é possível observar que aproximadamente 65% dos incidentes que ocorreram com esse tipo de barragem ocasionaram sua ruptura.

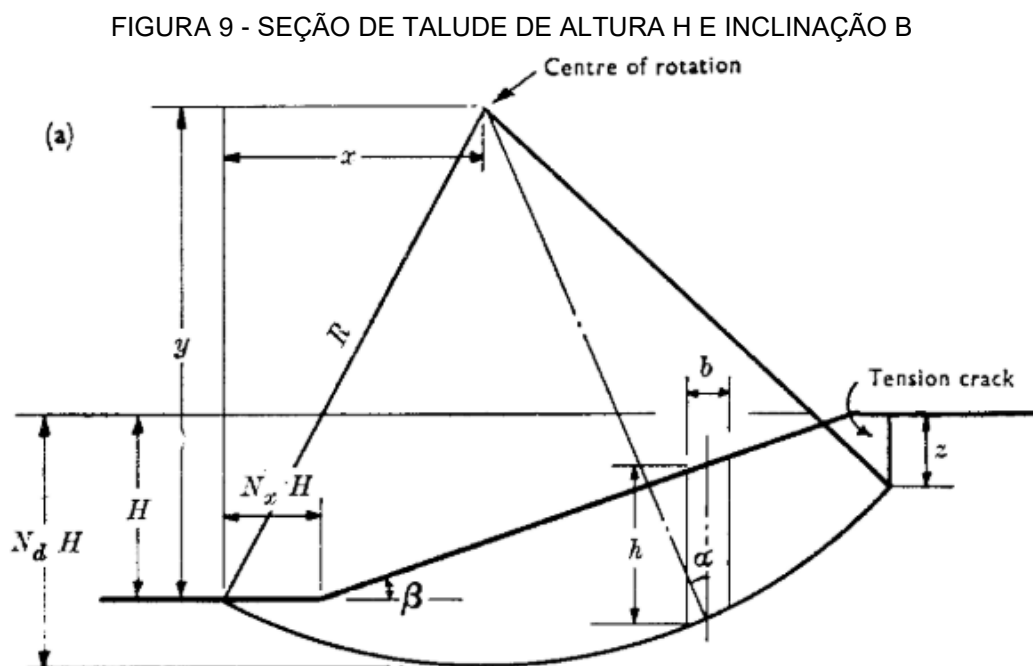
O problema foi inicialmente caracterizado pela Figura 9, com detalhamento das forças atuantes em uma fatia apresentado na Figura 10.

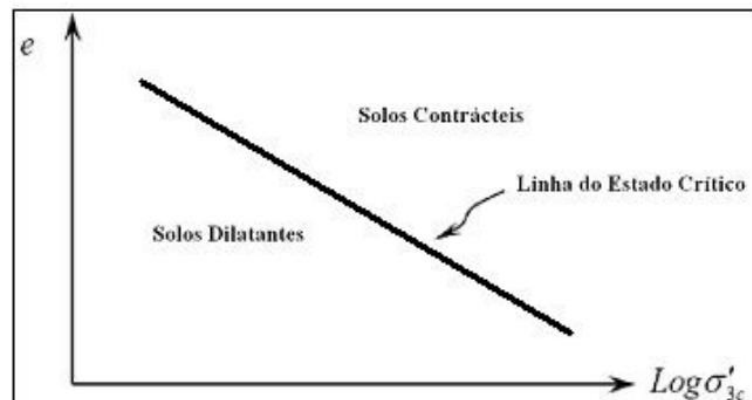
FIGURA 14 - LINHA DE ESTADO CRÍTICO

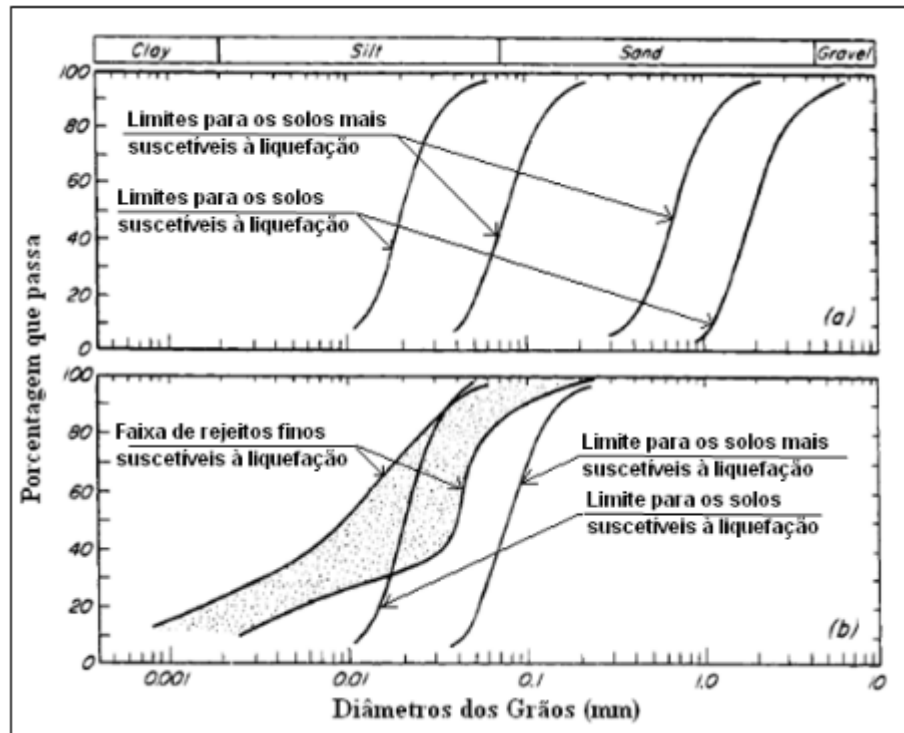
FIGURA 15 - A) GRANULOMETRIA DE SOLOS QUE DEFINEM AS ZONAS DE LIQUEFAÇÃO (DEPOIS DE TSUCHIDA 1970); B) FAIXAS DE GRÃOS COM BAIXA RESISTÊNCIA A LIQUEFAÇÃO EM BARRAGENS DE REJEITO

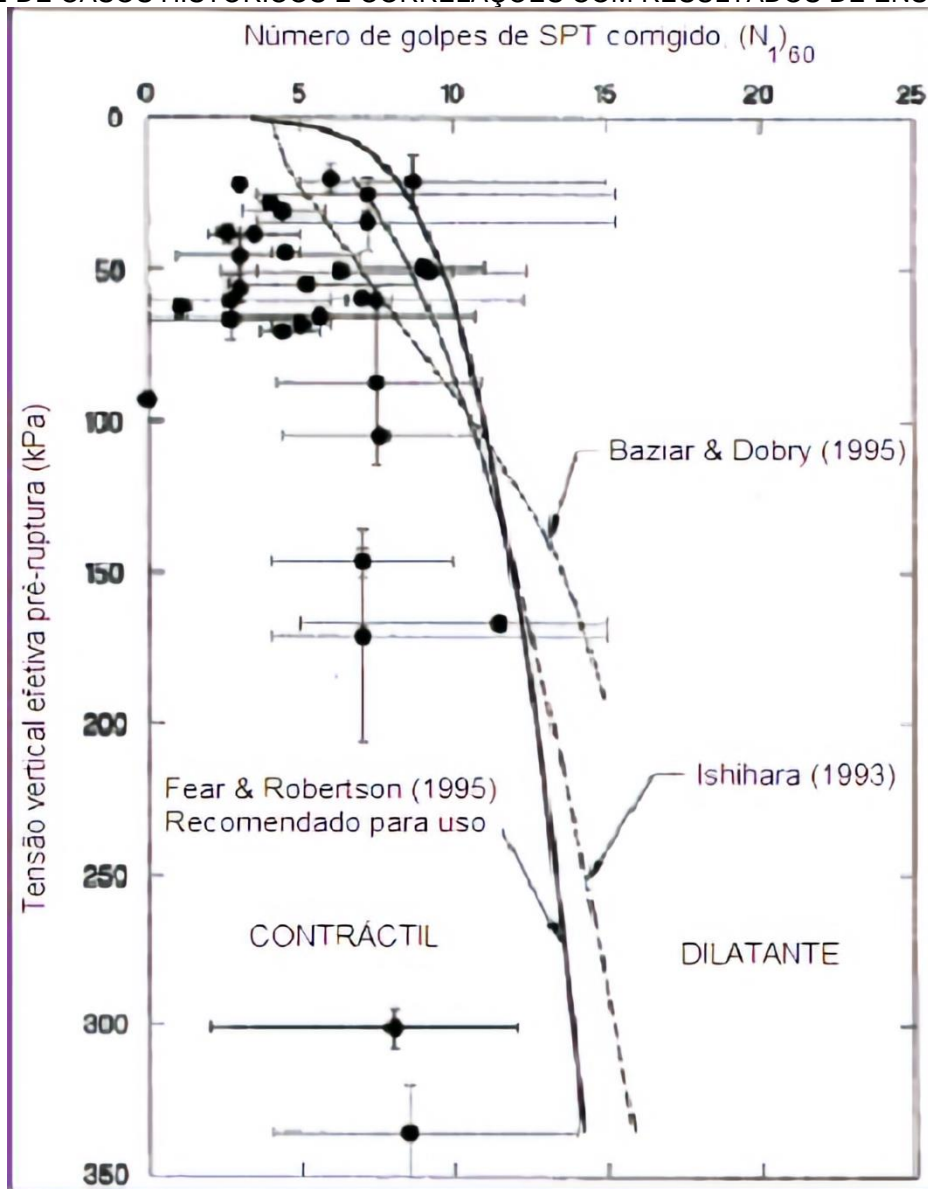
FIGURA 17 - AVALIAÇÃO DO POTENCIAL DOS SOLOS À LIQUEFAÇÃO COM BASE NA RETRO-ANÁLISE DE CASOS HISTÓRICOS E CORRELAÇÕES COM RESULTADOS DE ENSAIOS SPT

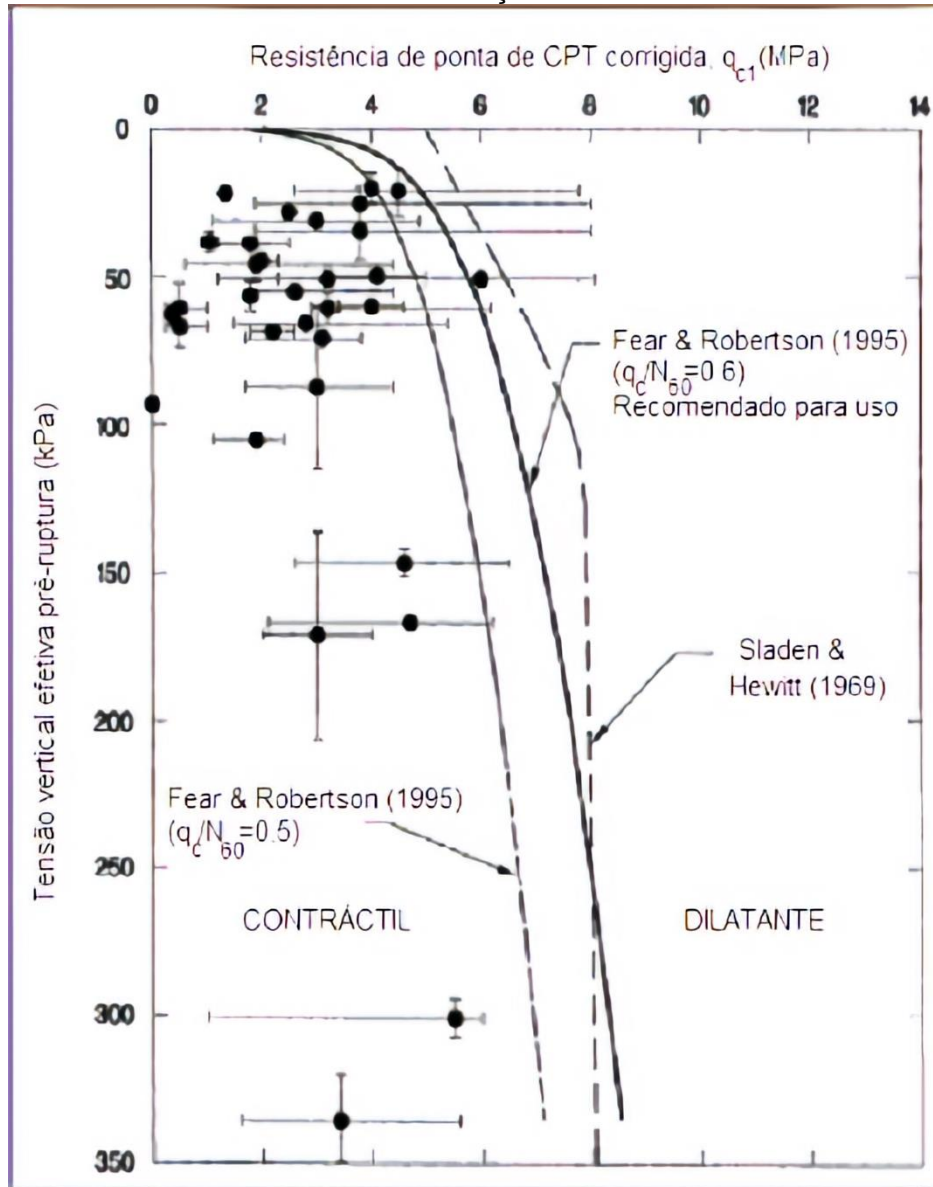
FIGURA 18 - AVALIAÇÃO DO POTENCIAL DOS SOLOS À LIQUEFAÇÃO COM BASE NA RETRO-ANÁLISE DE CASOS HISTÓRICOS E CORRELAÇÕES COM RESULTADOS DE ENSAIOS CPT

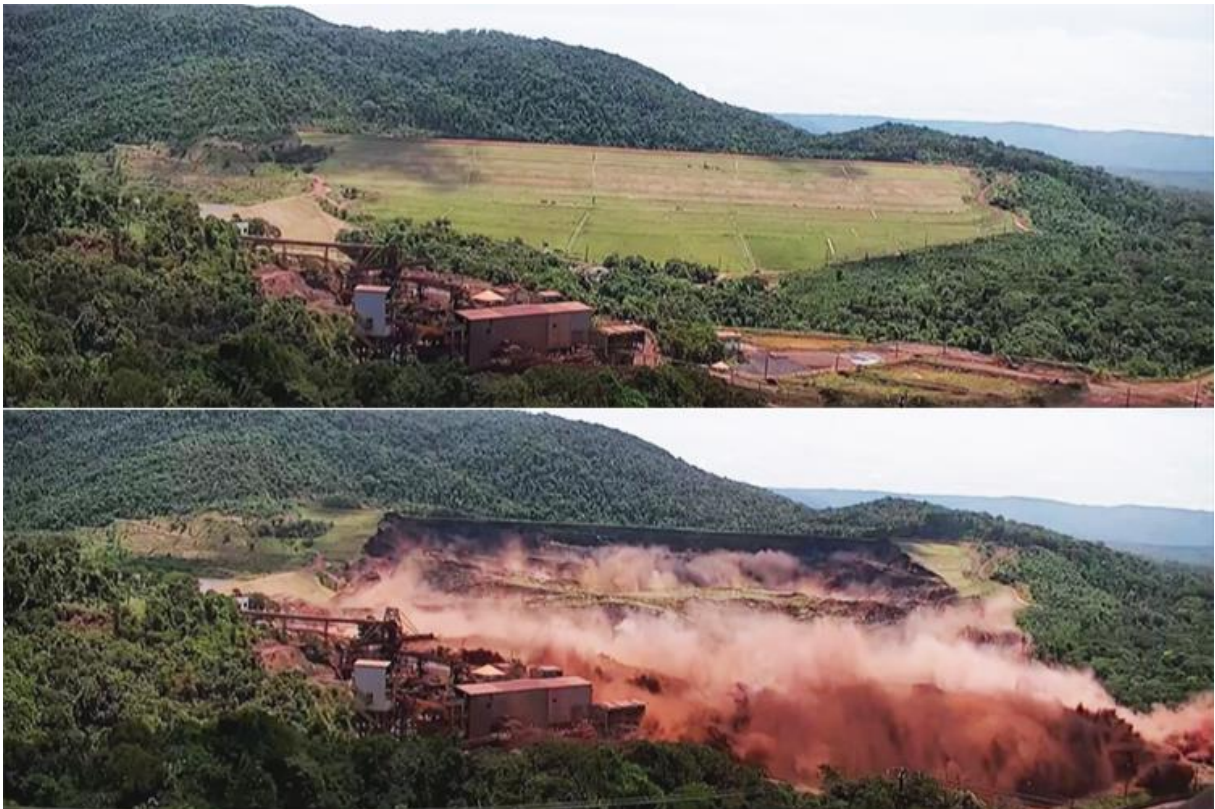
FIGURA 19 - VISTA AÉREA DA BARRAGEM I

O estudo de caso apresentado compreende a estrutura denominada Barragem I (Figura 19), que fazia parte da Mina Córrego do Feijão, Complexo Paraopeba, no município de Brumadinho (MG), até o dia 25 de janeiro de 2019, quando do seu rompimento.

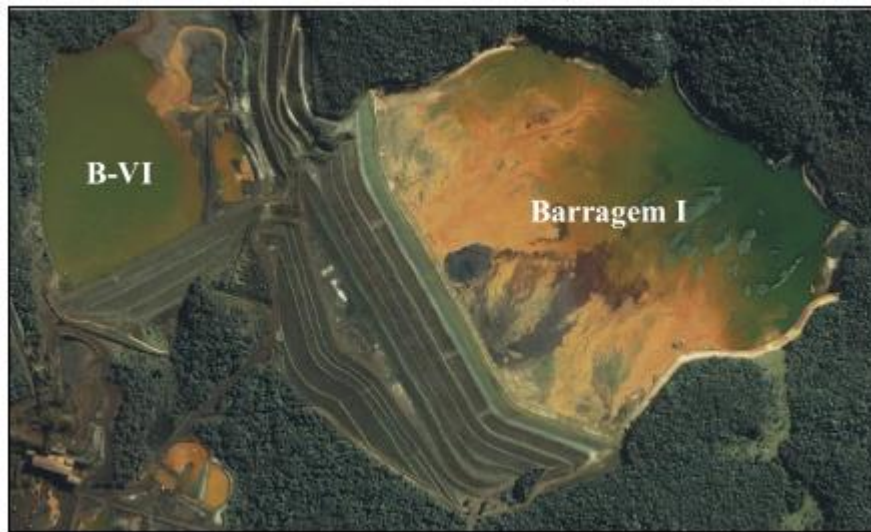
FIGURA 20 - VISTA AÉREA DA BARRAGEM I E BARRAGEM IV

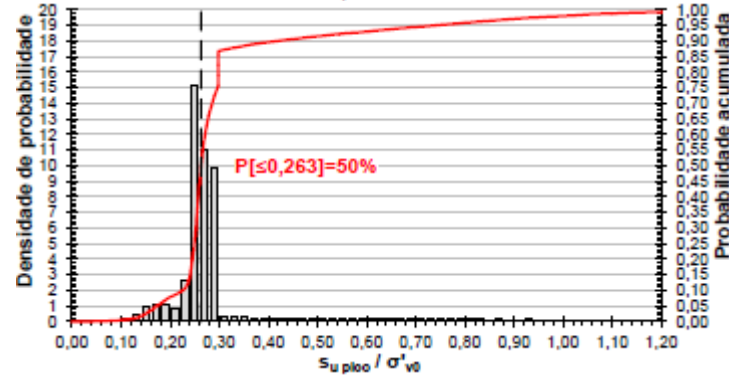
FIGURA 25 - ANÁLISE ESTATÍSTICA PARA $S_{u \text{ PICO}}/\Sigma \sigma'_{v0}$

O gráfico apresentado na Figura 25 apresenta a probabilidade da relação entre a resistência não drenada e as tensões efetivas serem inferiores que a definida para análise. Desta forma, o resultado admitido para solos suscetíveis a liquefação foi aquele que representou 50% de probabilidade de ocorrência, isto é, que o $s_{u \text{ pico}}/\sigma'_{v0}$ seria igual ou inferior a 0,26. A distribuição de probabilidade utilizada não foi especificada no relatório da *Tüv Süd Bureau* (2017), bem como não foi especificado o critério para a adoção de 50% de probabilidade de ocorrência.

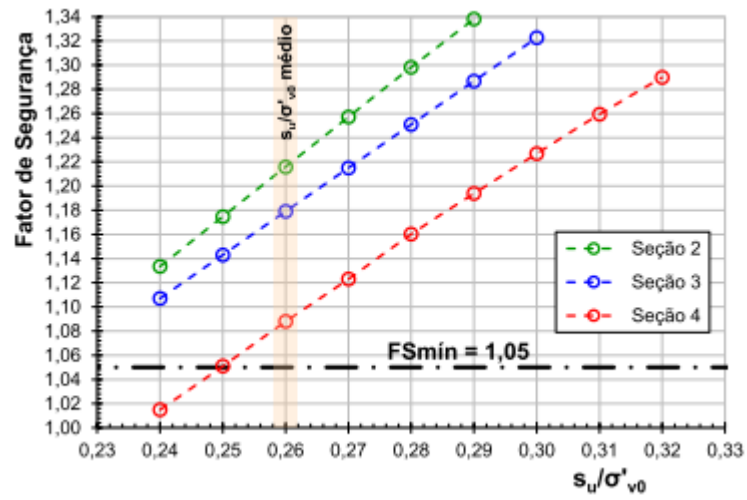
FIGURA 27 - ANÁLISE DE ESTABILIDADE DA RAZÃO DE RESISTÊNCIA NÃO-DRENADA

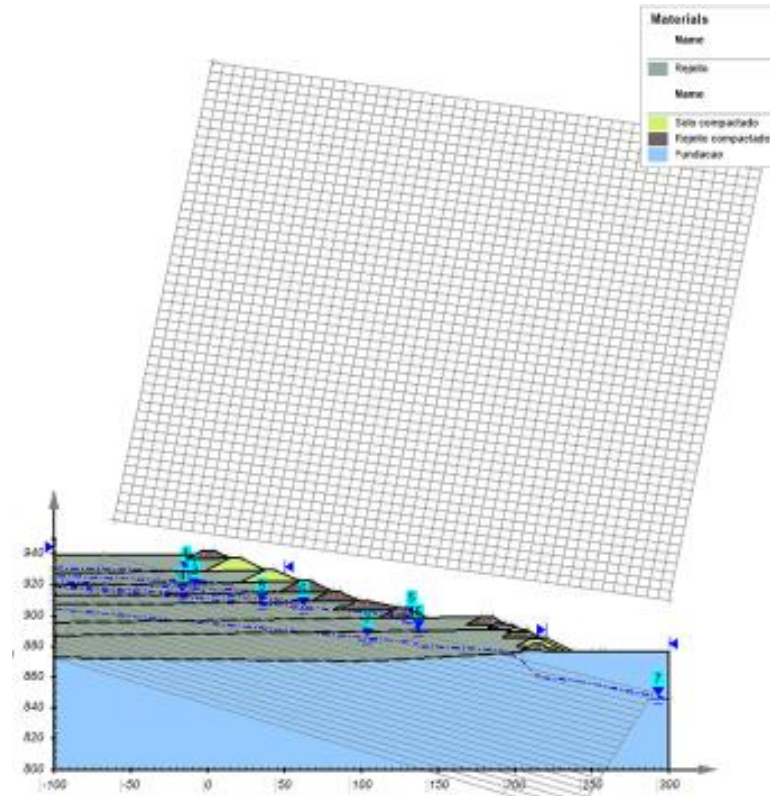
FIGURA 30 - GRADES DE CENTRO E TANGENTE PARA BARRAGEM INTEIRA DA SEÇÃO 2

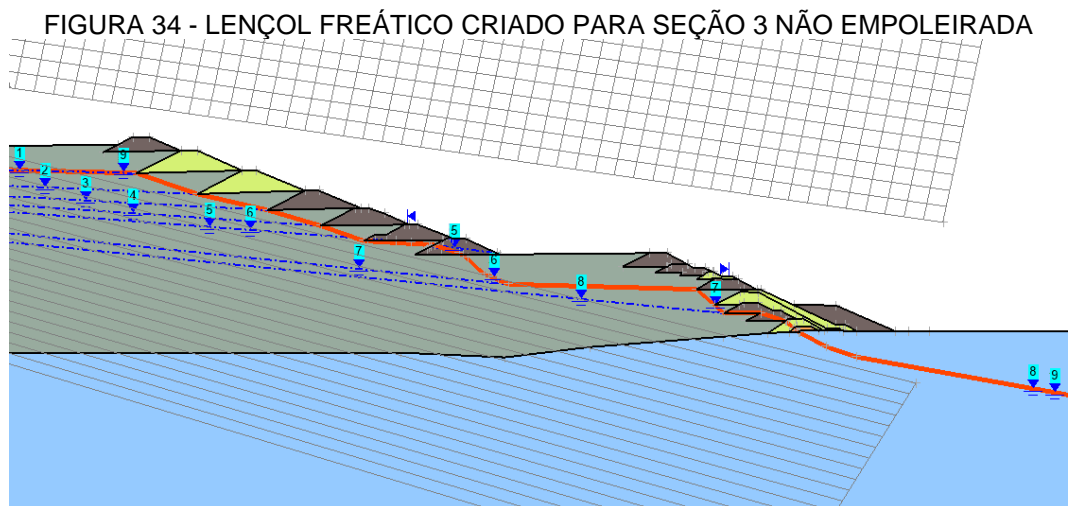
A Figura 34 representa, na linha alaranjada, o lençol freático criado para a seção não empoleirada. É possível observar que a escolha de coordenadas feita foi a favor da segurança, considerando que reflete o pior caso de estabilidade possível para a situação de não empoleiramento.
