UNIVERSIDADE FEDERAL DO PARANÁ

**INFLUÊNCIA DO ATAQUE POR ÍONS CLORETO NA RESISTÊNCIA À  
TRAÇÃO NA FLEXÃO DE ARGAMASSAS REFORÇADAS COM FIBRAS DE  
AÇO**

Trabalho de Conclusão de Curso apresentado ao Curso de Engenharia Civil da Universidade Federal do Paraná como requisito à obtenção do grau de Engenharia Civil.

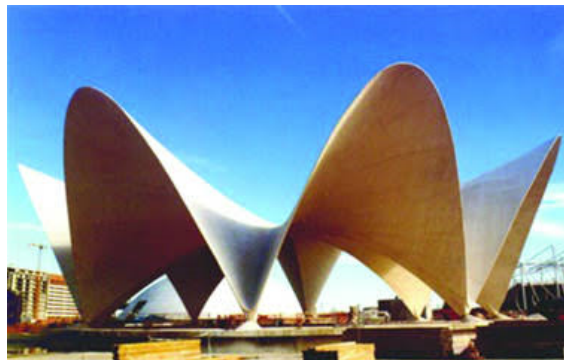
FIGURA 1- COBERTURA EM CONCRETO ARMADO E REFORÇADO COM FIBRAS DE AÇO.

Serna et al. (2009) apresentam exemplos de obras reais onde as fibras de aço foram utilizadas com caráter estrutural como complemento a armadura convencional do concreto. Entre elas destaca-se a cobertura do Museu de Oceanografia de Valencia, na Espanha (Figura 1), onde foi empregado 50 kg/m<sup>3</sup> de fibras de aço associadas às barras de aço usualmente utilizadas.

Dessa forma, dando enfoque às questões de durabilidade, o avanço das pesquisas nas últimas décadas impulsionou a utilização das fibras de aço em variados elementos estruturais e edificações de grande porte, como mostrado na FIGURA 1.

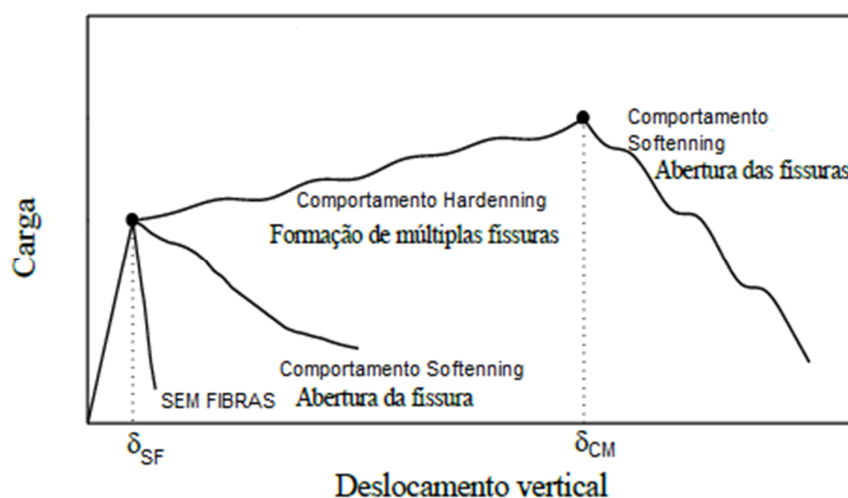
De acordo com normativas vigentes e estudos anteriores (*Fib Model Code*, 2010; NAAMAN, 2000; ZOLLO, 1997), são propostos dois modelos para o comportamento de tração pós-fissuração de CRFA, compreendidos de forma geral como o comportamento de endurecimento (*strain-hardening*) e o comportamento de amolecimento (*strain-softening*), conforme mostrado na FIGURA 4.

FIGURA 4 - COMPORTAMENTO PÓS-FISSURAÇÃO DO CONCRETO REFORÇADO COM FIBRAS DE AÇO.

O comportamento *hardening* é caracterizado por um aumento da resistência pós-pico no ensaio de tração na flexão, ou seja, é notado um acréscimo na resistência residual do compósito antes da perda progressiva que leva ao colapso. É típico em estruturas de CRFA onde são incorporados elevados teores de fibras na mistura. De modo geral, é visível a abertura de diversas fissuras, já que a presença das fibras no local de abertura da fissura torna mais difícil a ruptura nessa região, devido à maior capacidade de absorção de energia. Nesses casos, a tensão para abrir outras fissuras em diferentes locais do compósito é menor do que a necessária para romper a peça na fissura já aberta (ZOLLO, 1997).

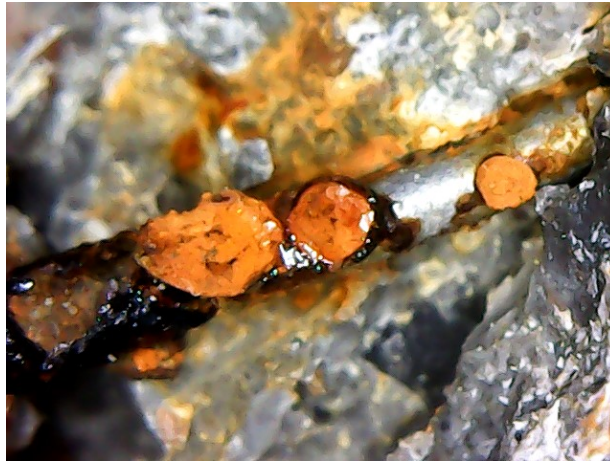
Ao analisar o processo de corrosão das fibras em compósitos fissurados expostos ao ataque por íons cloreto, observaram-se pontos de corrosão localizada, como pites, conforme é mostrado na FIGURA 5. Porém, a corrosão generalizada das fibras também ocorre. Assim, estudos com maior detalhamento, além do acompanhamento minucioso do processo corrosivo são necessários para a sua caracterização precisa.

FIGURA 5 - CORROSÃO POR PITES EM FIBRA DE AÇO, EM FOTO AMPLIADA COM LUPA ELETRÔNICA.

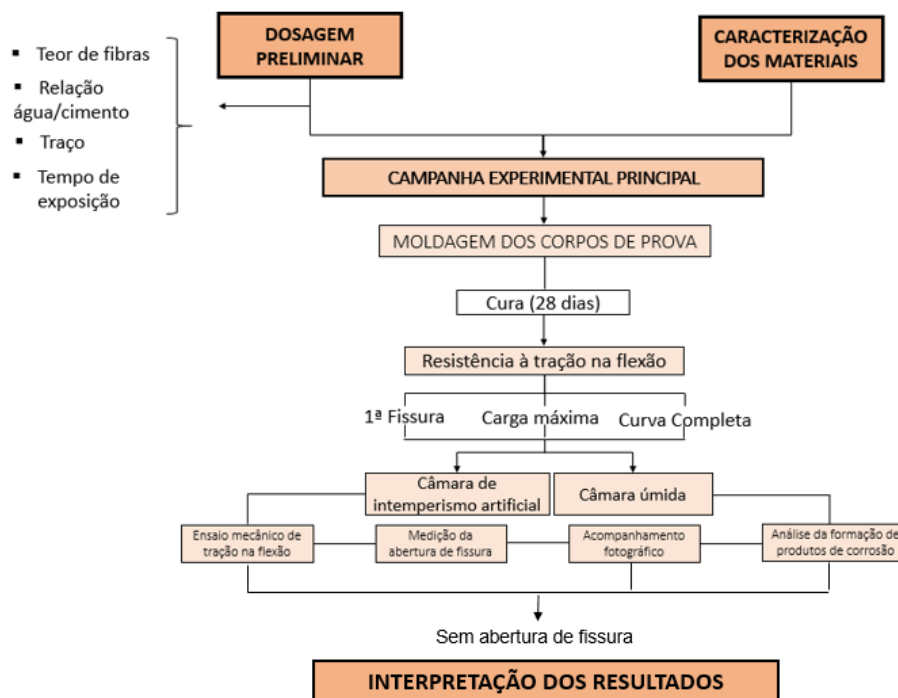
FIGURA 6 - FLUXOGRAMA DO DESENVOLVIMENTO DO TRABALHO.

Na Figura 6 está mostrada a sequência e o procedimento do trabalho, idealizado em torno da campanha experimental, que foi dividida em duas etapas principais. Primeiramente foi realizada a caracterização dos materiais (cimento, agregado miúdo, e fibra de aço). Em paralelo, desenvolveu-se a primeira etapa

Essa pesquisa foi estruturada com o intuito de analisar experimentalmente o comportamento resistente à tração na flexão de argamassas reforçadas com fibras de aço, após determinados períodos de exposição em ambientes com elevado teor de íons cloreto. Em suma, trata-se da verificação da resistência de carga máxima e do comportamento pós-pico dos corpos de prova submetidos à ciclos de exposição em câmara de intemperismo artificial. Para isso, utilizou-se ensaio mecânico de resistência à tração a flexão, e técnicas de acompanhamento fotográfico, que permitissem avaliar a formação, evolução e exsudação dos produtos de corrosão nas amostras. No fluxograma apresentado na Figura 6 estão dispostas resumidamente as etapas de desenvolvimento do trabalho.

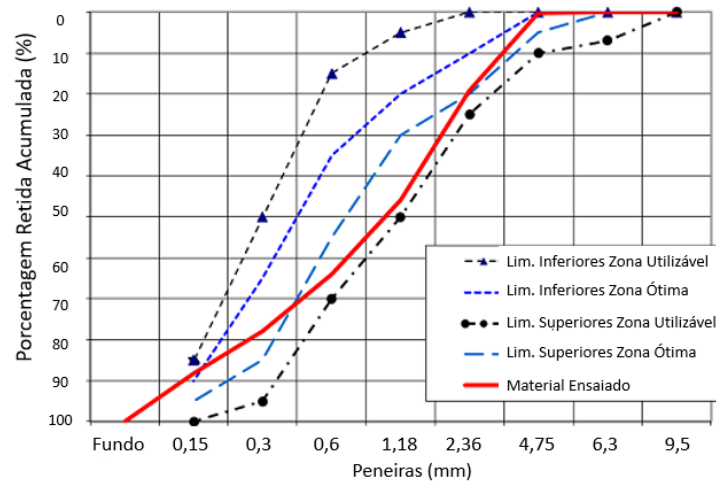
Na FIGURA 7 é apresentada a curva granulométrica da areia, que se encontra dentro dos limites inferiores e superiores de utilização, sendo dessa forma, indicada para uso em misturas cimentícias (NBR NM 248/03).

FIGURA 7 - CURVA GRANULOMÉTRICA DO AGREGADO MIÚDO.

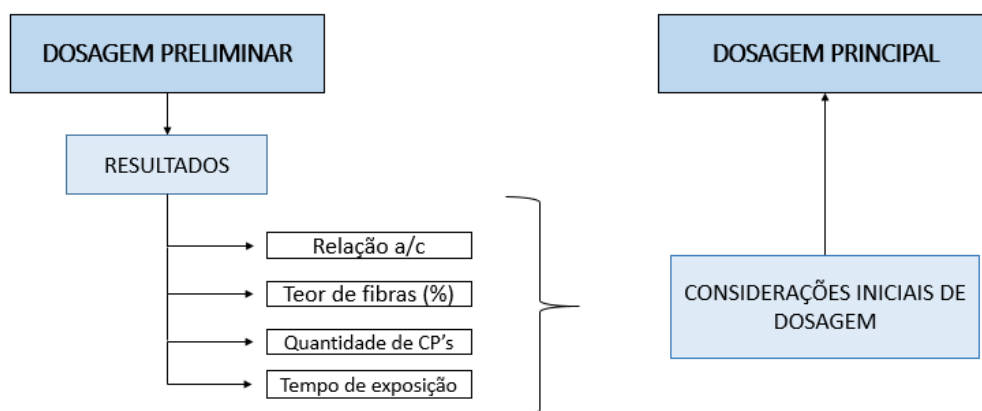
Após a finalização da dosagem preliminar e análise de seus resultados, foi possível dar início à campanha experimental principal. Na FIGURA 10 está apresentado o fluxograma dos resultados requeridos ao fim da campanha preliminar. Posteriormente, essas informações embasaram a fabricação dos corpos de prova das etapas constituintes da campanha principal, e estão elencadas de forma resumida na Tabela 6.

FIGURA 10 - FLUXOGRAMA DAS CONSIDERAÇÕES INICIAIS PARA A DOSAGEM DA CAMPANHA EXPERIMENTAL PRINCIPAL.

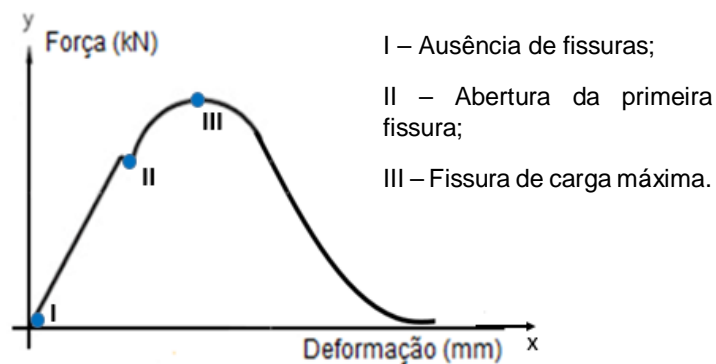
A partir do objetivo geral do trabalho, foram definidos três pontos de interesse para a análise da influência dos íons cloreto na resistência à tração do compósito, sendo eles, a ausência de fissuras, a abertura de primeira fissura e a fissura de carga máxima, conforme mostrado na FIGURA 11. Para a caracterização total do processo corrosivo das fibras de aço estipularam-se 4 idades de exposição, múltiplas de 28 ciclos, sendo elas, 28, 56, 112 e 224 ciclos de exposição.

FIGURA 11 - PONTOS DE INTERESSE DA CURVA DE RESISTÊNCIA À TRAÇÃO NA FLEXÃO DO COMPOSITO.

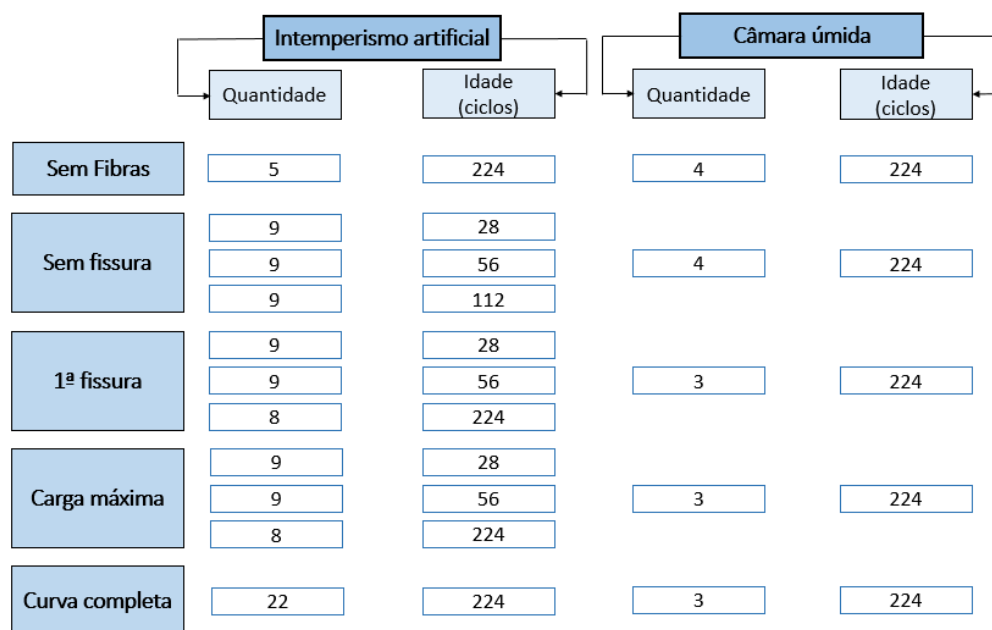
Posteriormente, os corpos de prova pertencentes à campanha principal foram divididos em dois grupos para exposição em câmara úmida e em câmara de intemperismo artificial, conforme apresentado na FIGURA 12.

Foram escolhidas três amostras de cada abertura de fissura e quatro corpos de prova sem fibras para exposição em câmara úmida, com Umidade Relativa (U.R.) maior que 95% e temperatura de 22 °C (ABNT NBR 9479:2006). O objetivo dessa exposição é a comparação da estabilidade e comportamento pós-pico das amostras expostas nas duas câmaras, ao final das etapas da campanha principal. A câmara de envelhecimento utilizada foi a mesma já citada na campanha preliminar.

FIGURA 12 - FLUXOGRAMA DA DIVISÃO DOS CORPOS DE PROVA DA CAMPANHA EXPERIMENTAL PRINCIPAL EM CÂMARA DE INTEMPERISMO ARTIFICIAL E CÂMARA ÚMIDA.

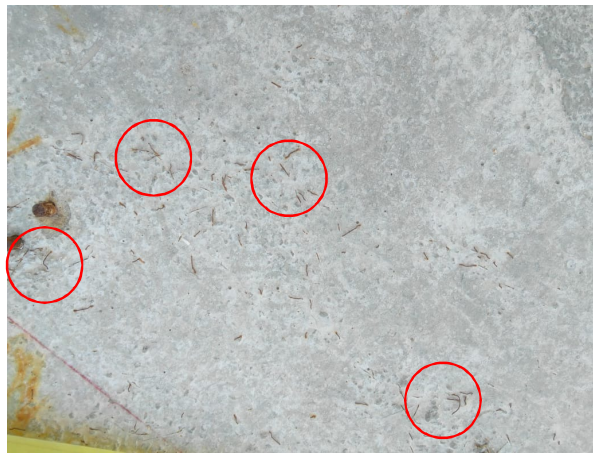
O aparecimento de manchas de corrosão na superfície de elementos de concreto se constitui como uma desvantagem estética da aplicação do material, conforme ilustrado na FIGURA 13, onde estão circulos pontos de corrosão de fibras. Tais manchas prejudicam o acabamento superficial dos elementos, podendo gerar desconforto aos usuários e, em um caso extremo, conduzir ao Estado Limite de Serviço (ELS).

FIGURA 13 - LAJE ARMADA COM FIBRAS DE AÇO.

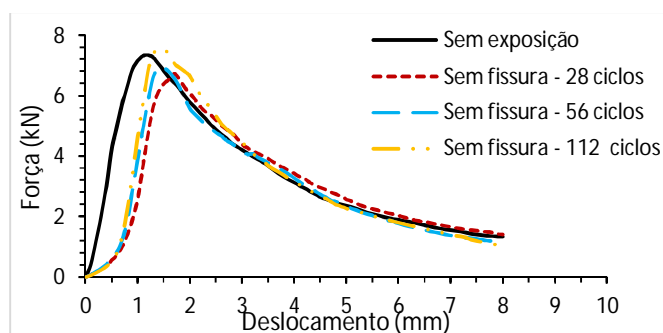
Os corpos de prova sem abertura de fissura, separados nos grupos A, B e C de acordo com as idades de exposição (28, 56 e 112 ciclos, respectivamente), foram submetidos ao ensaio de tração na flexão ao fim dos períodos de exposição e, de modo geral, apresentaram comportamento semelhante à curva de referência, como é mostrado na FIGURA 14.

Por conta da dificuldade em assegurar a orientação das fibras numa direção preferencial durante a moldagem, consequência inerente ao uso de fibras, observou-se um alto desvio-padrão na carga de pico em todas as curvas analisadas. Esse fato impossibilitou a análise da influência da corrosão na carga máxima de tração na flexão do compósito, uma vez que todas as curvas analisadas são curvas médias, geradas a partir de nove corpos de prova em cada idade, para cada ponto de interesse. Assim, realizou-se a análise no ramo pós-pico. Para isso, foram unitarizadas as cargas máximas de cada curva, e o deslocamento foi contabilizado a partir da carga de pico. Esse refino possibilitou a análise mais detalhada do ramo pós-pico das curvas de tração na flexão, como mostrado na FIGURA 15, onde foram observadas resistências muito próximas às aquelas apresentadas pelas amostras sem nenhum tipo de exposição.

FIGURA 14 - CURVAS DE RESISTÊNCIA À TRAÇÃO NA FLEXÃO DOS CORPOS DE PROVA SEM FISSURA.

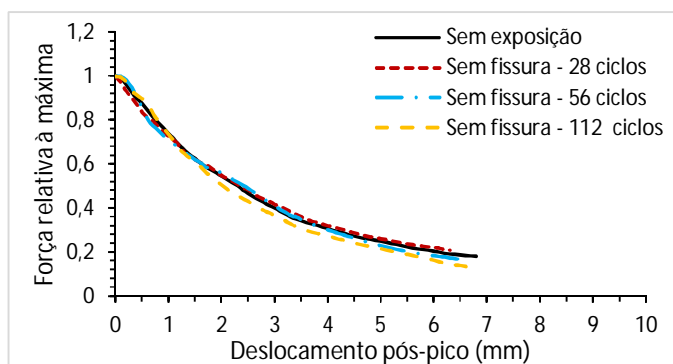
FIGURA 15 - ANÁLISE UNITÁRIA DA RESISTÊNCIA PÓS-PICO DOS CORPOS DE PROVA DE SEM FISSURA.

Os resultados apresentados indicam que não há influência do ambiente salino no incremento da resistência pós pico das amostras sem que haja caminhos preferenciais para a entrada dos íons  $\text{Cl}^-$ . Ou seja, é necessária a existência de porosidade elevada ou fissuras na matriz cimentícia, que promovam a entrada dos agentes deletérios e, conseqüentemente, causem a formação de produtos de corrosão nas fibras de aço. Dessa forma, poderia haver maior probabilidade do aumento da rugosidade da fibra e incremento da resistência pós pico das amostras em estudo. Essa hipótese poderá ser verificada nos resultados descritos mais adiante.

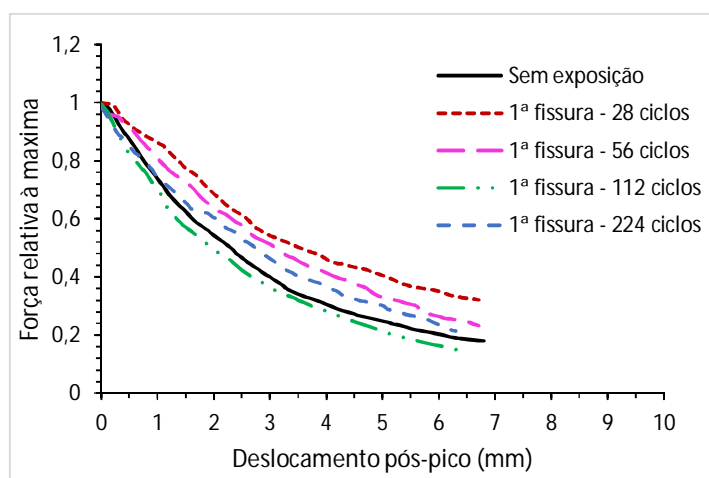
Ao analisar o ramo pós-pico, mostrado na FIGURA 17, observou-se igualmente o comportamento de melhora da resistência à tração, em comparação à curva de referência, até a idade de 56 ciclos de exposição. O comportamento de melhora da resistência à tração na flexão foi observado também em estudos anteriores (GRANJU & BALOUCH, 2005; MESON et al, 2016; FRAZÃO et al, 2016).

Na FIGURA 17 esse decaimento foi melhor demonstrado, uma vez que, a partir da idade de 112 ciclos notou-se a tendência de decréscimo da resistência pós-pico e uma leve diminuição em relação às demais, com comportamento semelhante à curva de referência. A diminuição do comportamento resistente em comparação às primeiras idades também foi observada nas amostras com tempo de exposição de 224 ciclos. Dessa forma, é possível que, exista uma idade de saturação da camada resistente fornecida pelos produtos de corrosão e, que esta seja próxima ao período de 112 ciclos. Isso pode indicar o início do processo de perda de resistência das fibras em detrimento do ganho de ancoragem antes fornecido pelos produtos de corrosão.

FIGURA 17 - GRÁFICO UNITÁRIO DA RESISTÊNCIA PÓS PICO PARA OS CORPOS DE PROVA SUBMETIDOS À ABERTURA DE 1ª FISSURA.

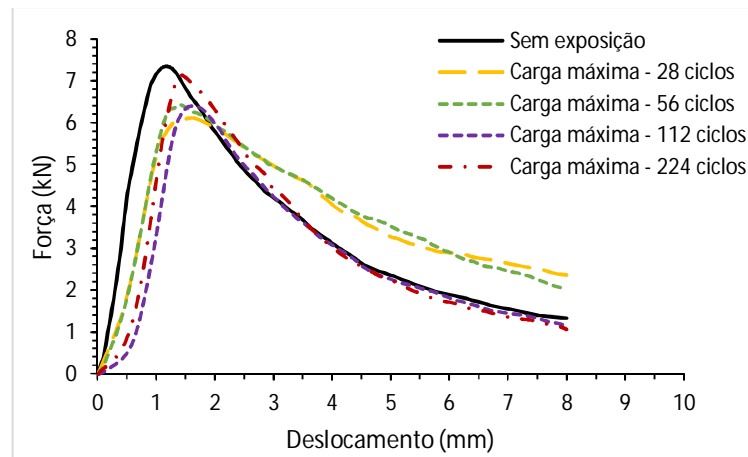
Os grupos H, I, J e K foram compostos pelos corpos de prova submetidos à abertura de fissura de carga máxima e, posteriormente, expostos aos ciclos de névoa salina em câmara de intemperismo artificial. As curvas são mostradas na FIGURA 18 e na FIGURA 19 e, confirmam a hipótese levantada durante a discussão de resultados das amostras de abertura de primeira fissura: há a ocorrência da saturação da camada de resistência a partir da idade de 112 ciclos de exposição.

FIGURA 18 - CURVAS DE RESISTÊNCIA À TRAÇÃO NA FLEXÃO DOS CORPOS DE PROVA COM FISSURA DE CARGA MÁXIMA.

O comportamento anteriormente observado nas curvas de tração na flexão para amostras com abertura de primeira fissura é mais evidente nos corpos de prova com fissura de carga máxima. Houve o incremento da resistência pós pico devido à maior rugosidade proporcionada pela adesão dos produtos de corrosão no entorno das fibras de aço. Entretanto, esse comportamento foi observado apenas nas duas primeiras idades.

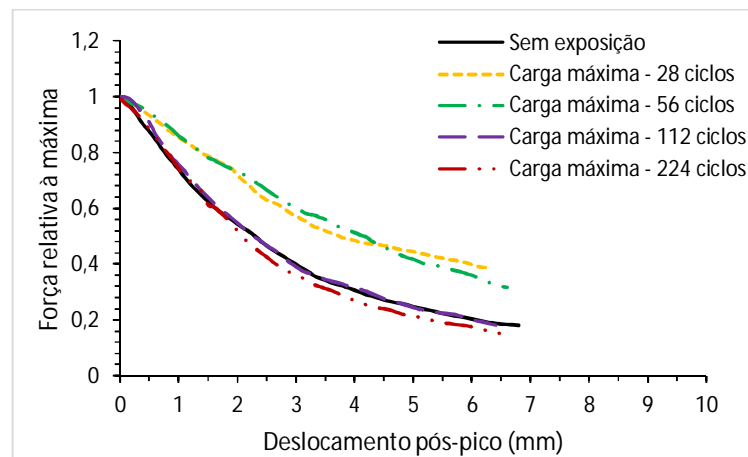
FIGURA 19 - GRÁFICO UNITÁRIO DA RESISTÊNCIA PÓS-PICO PARA OS CORPOS DE PROVA COM FISSURA DE CARGA MÁXIMA.

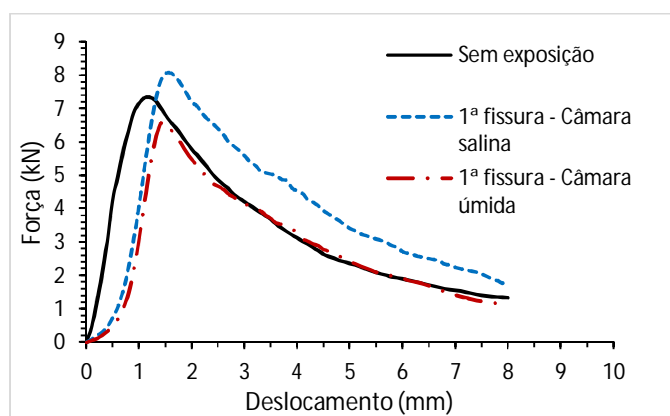
No que se refere aos comportamentos em câmara de névoa salina e em câmara úmida, não foi possível observar diferença significativa no comportamento de resistência à tração na flexão para a idade de 224 ciclos de exposição, conforme apresentado na FIGURA 20 e na FIGURA 21, para abertura de primeira fissura.

FIGURA 20 - EXPOSIÇÃO EM CÂMARA DE NÉVOA SALINA E CÂMARA ÚMIDA POR 224 CICLOS EM CORPOS DE PROVA COM ABERTURA DE 1ª FISSURA.

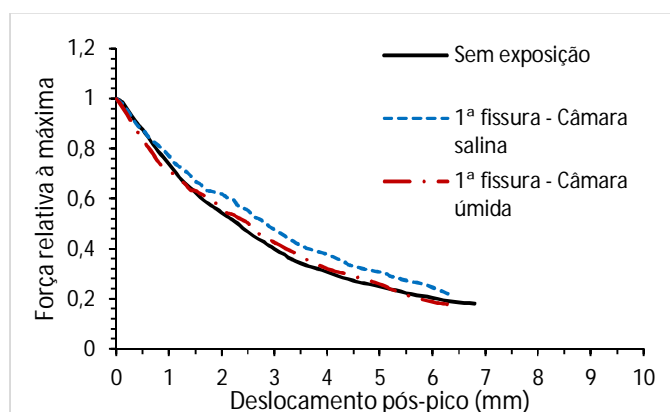
FIGURA 21 - GRÁFICO UNITÁRIO DA RESISTÊNCIA PÓS PICO PARA OS CORPOS DE PROVA COM ABERTURA DE 1ª FISSURA EM CÂMARA DE NÉVOA SALINA E CÂMARA ÚMIDA POR 224 CICLOS.

É possível notar que o comportamento pós pico foi semelhante àquele apresentado pelos corpos de prova sem exposição. Isso corrobora com os

resultados já apresentados e, com a hipótese de que a partir dos 112 ciclos de exposição não há incremento significativo da resistência pós pico devido ao aumento da rugosidade das fibras de aço, proporcionado pela formação de produtos de corrosão.

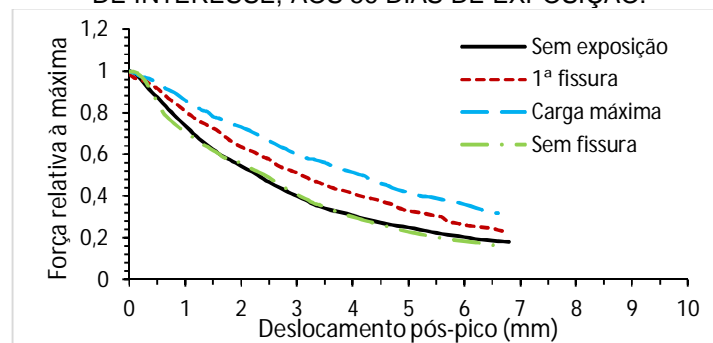
FIGURA 27 - GRÁFICO UNITÁRIO DO RAMO PÓS PICO PARA OS TRÊS PONTOS DE INTERESSE, AOS 56 DIAS DE EXPOSIÇÃO.

De acordo com a FIGURA 26, novamente, notou-se o comportamento de incremento da resistência pós-pico para os corpos de prova com abertura de primeira fissura e fissura de carga máxima, sendo o aumento mais pronunciado nesse último, como mostrado com maior ênfase na FIGURA 27.

Isso pode ser explicado pela maior área de fibra exposta à ação dos íons  $Cl^-$  em larguras de fissuras maiores, o que contribui para deposição de maior quantidade de produto de corrosão e, conseqüentemente para o aumento da rugosidade na interface entre fibra e matriz cimentícia. Além disso, corroborando com os demais resultados já apresentados, não houveram mudanças no comportamento das amostras sem fissura quando se realizou a comparação com àquelas sem exposição.

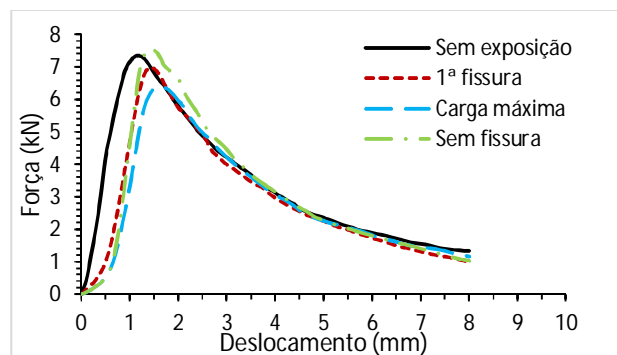
FIGURA 28 - CURVAS DE EXPOSIÇÃO AOS 112 DIAS PARA OS TRÊS PONTOS DE INTERESSE.

Na FIGURA 28 e na FIGURA 29 são mostradas as curvas para a idade de 112 ciclos de exposição. Verificou-se que houve decréscimo na resistência pós pico para amostras de primeira fissura e de carga máxima, que por sua vez, em menores idades haviam demonstrado aumento da resistência à tração na flexão em comparação à curva de referência. O comportamento das amostras sem fissuração não se alterou em relação ao já observado em resultados anteriores.
